Kalibrering af måleudstyr

Kalibrering af udstyr til olie & gas

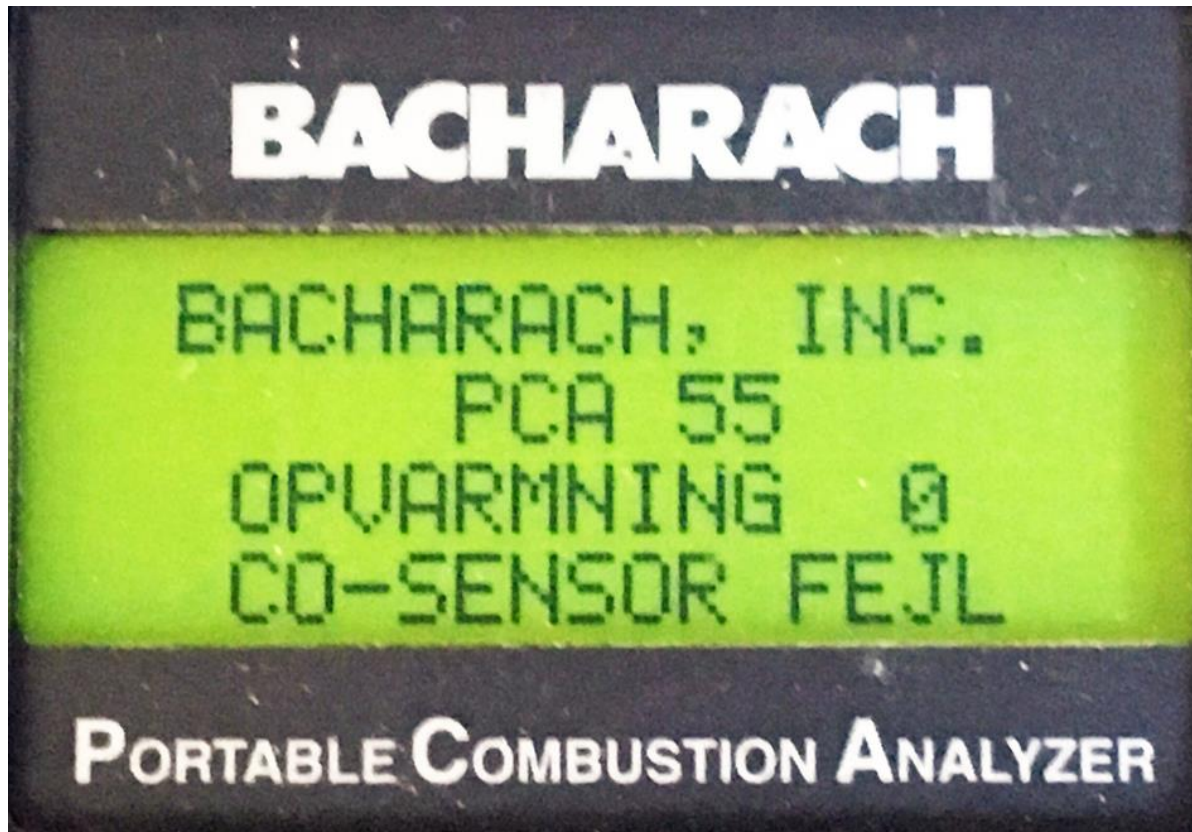
Her er symptomet indlysende. CO målecellen er opbrugt og afgiver ikke længere det påkrævede signal. Udstyret kan i længere tid have arbejdet med en svag / afvigende målecelle.

Har udstyret været kalibreret ved man, at det højst kunne været afvejet siden den seneste kalibrering.

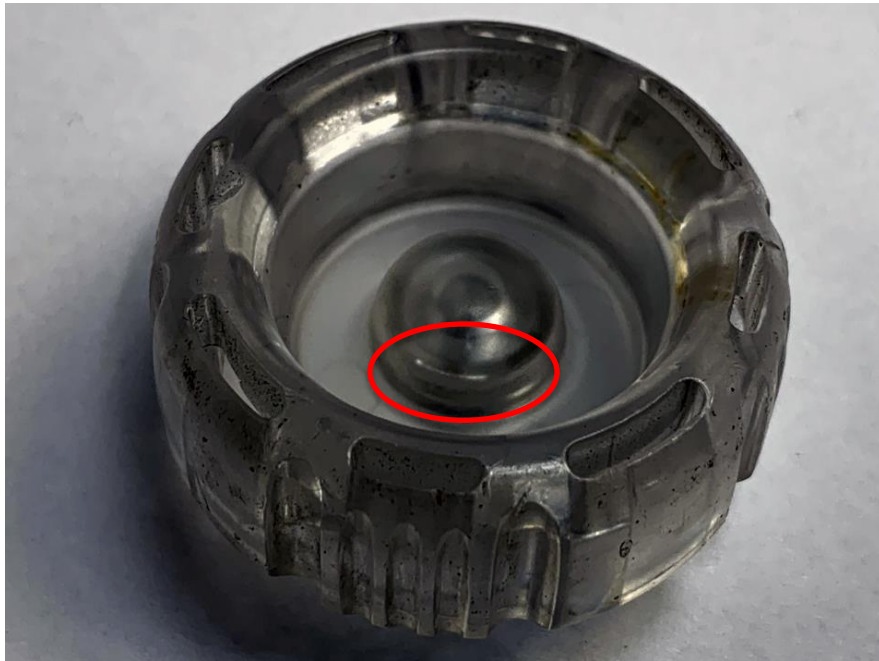
Symptom: Utæt filterdæksel. Trækker falsk luft under måling.

Årsag: Mikroskopisk revne i materialet.

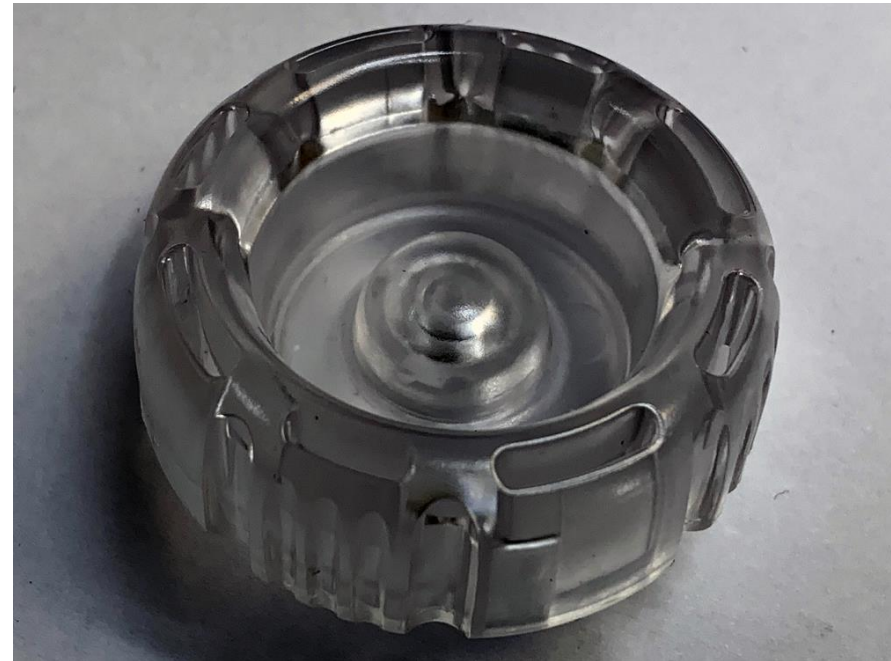
Et nyt dæksel uden fejl.

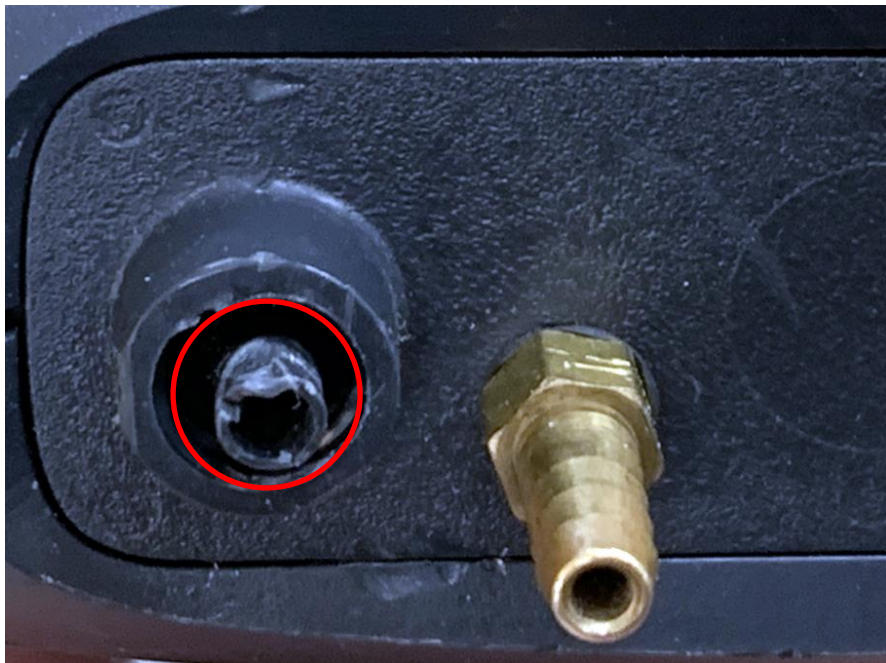
Symptom: Utæthed, trækker derved falsk luft under måling.

Årsag: Deform gasindgang ved bajonetfatning, forårsaget af stød / slag.

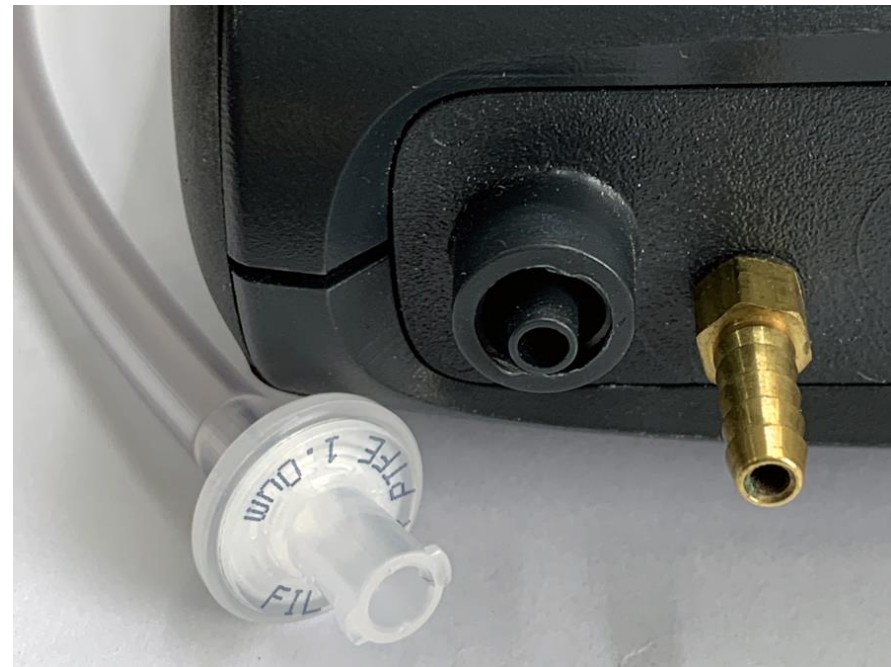
Intakt gasindgang.

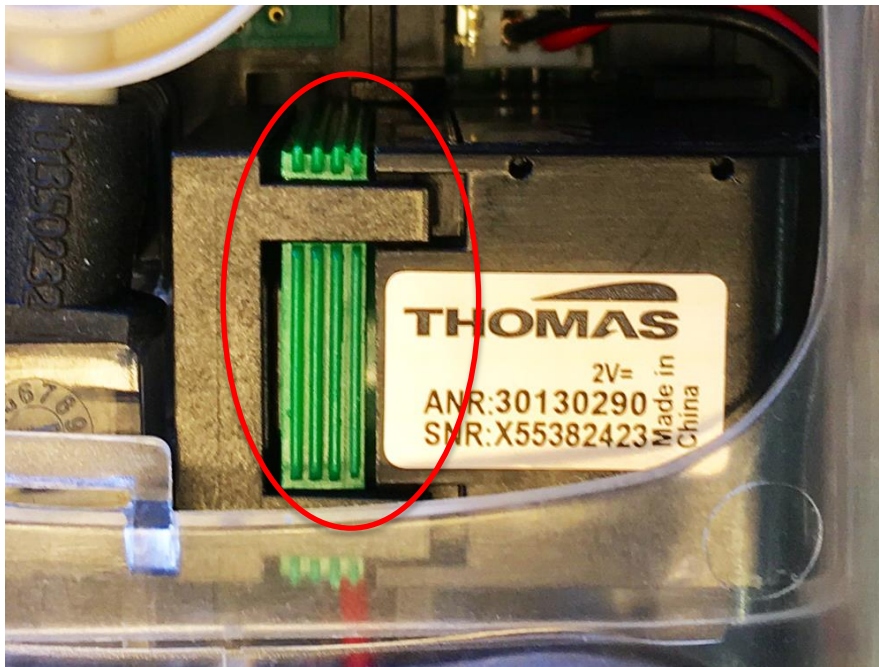
Symptom: For høj O2 værdi / for lav CO værdi.

Årsag: Topstykke på pumpen slået løs efter at udstyret har været tabt og derved suger falsk luft.

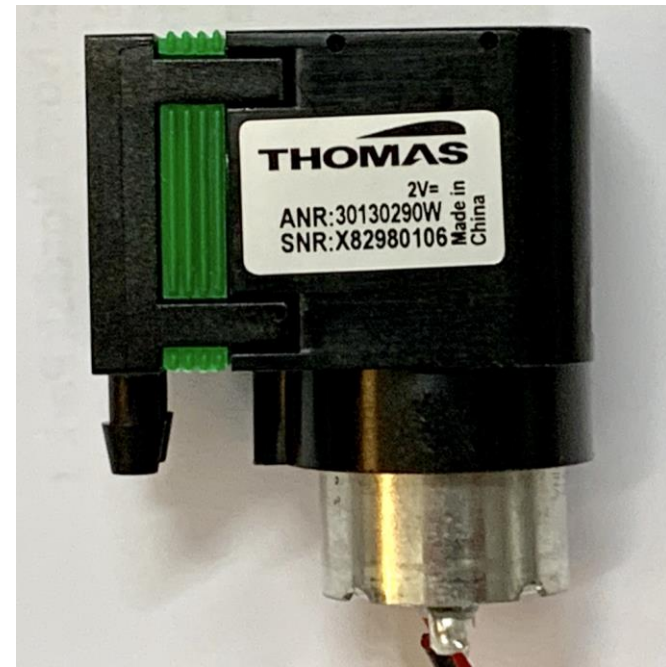
Intakt pumpe.

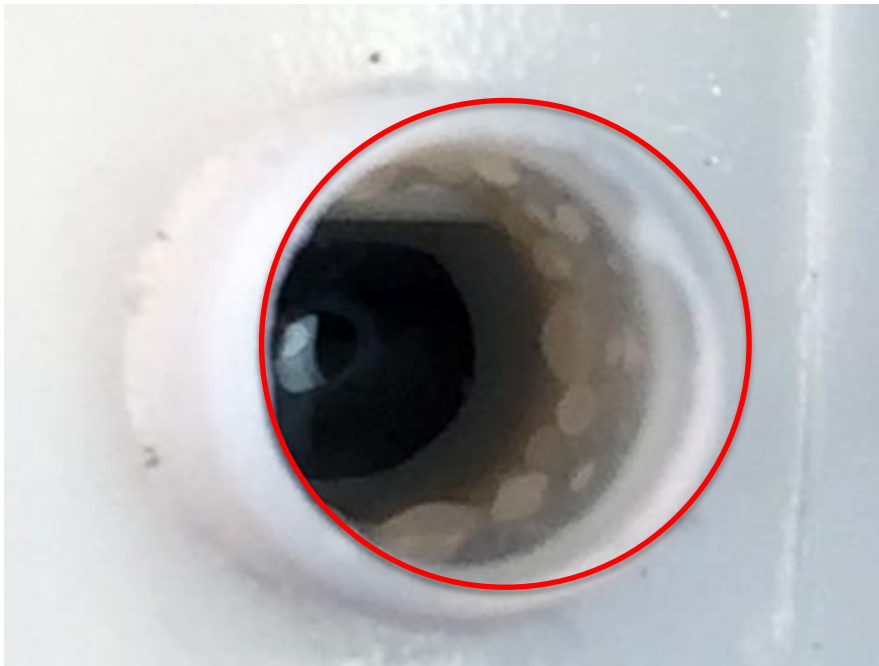
Symptom: O₂ målecelle reagerer alt for langsomt og O₂ værdien er for høj.

Årsag: Fugt i O₂ målecellen. Man kan se vandperler i indgangen på cellen.

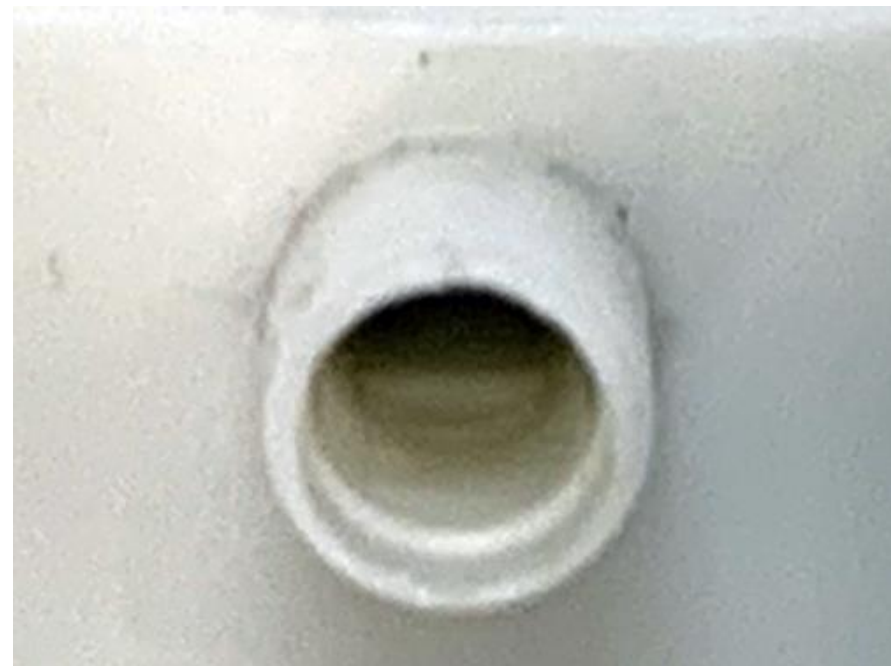
Tør målecelle.

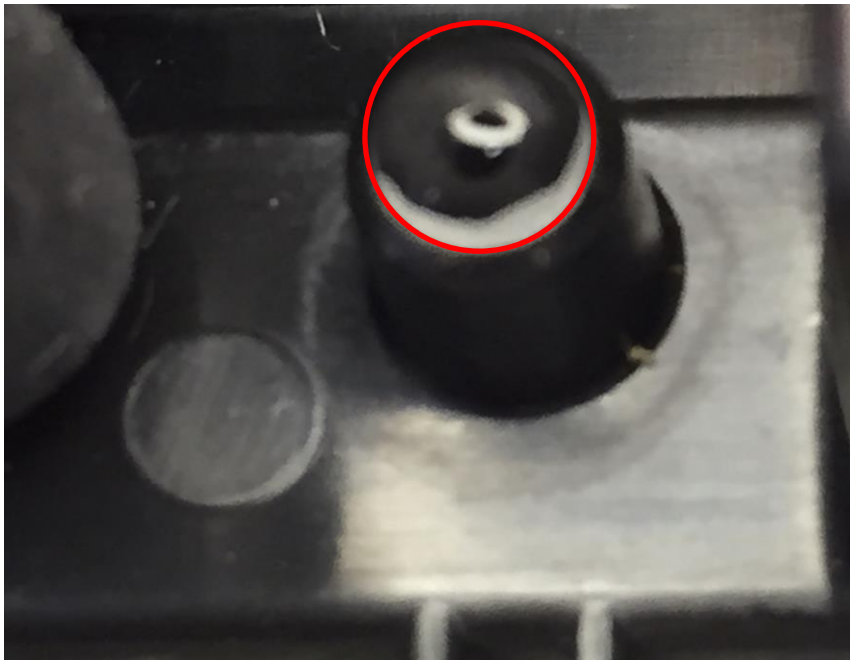
Symptom: CO værdi er 0 pmm.

Årsag: Studs på gasvejen til CO målecellen er fyldt med væske og der er derfor intet gasflow til cellen.

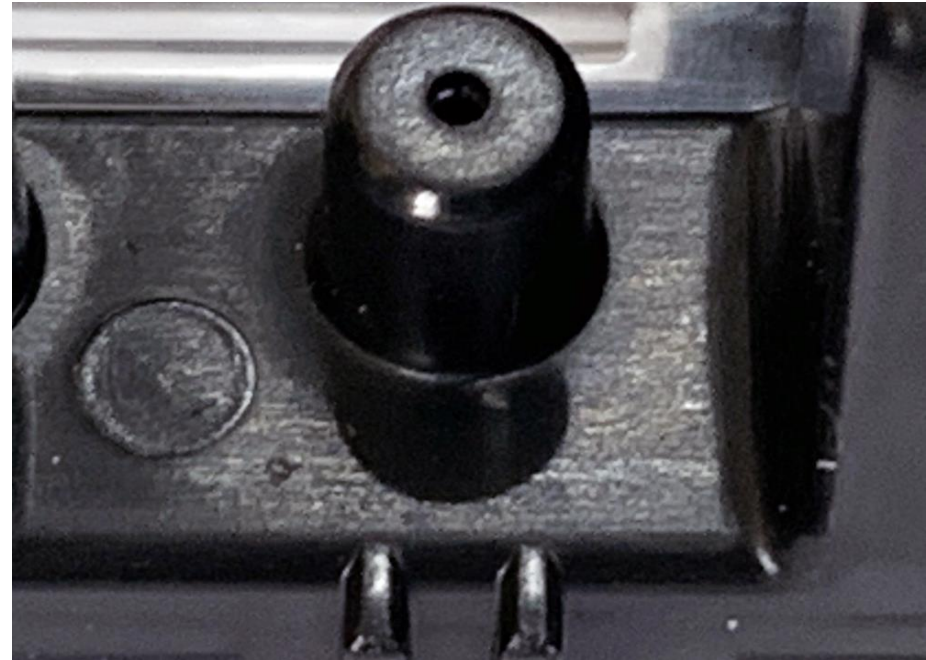
Tør studs med optimalt gasflow.

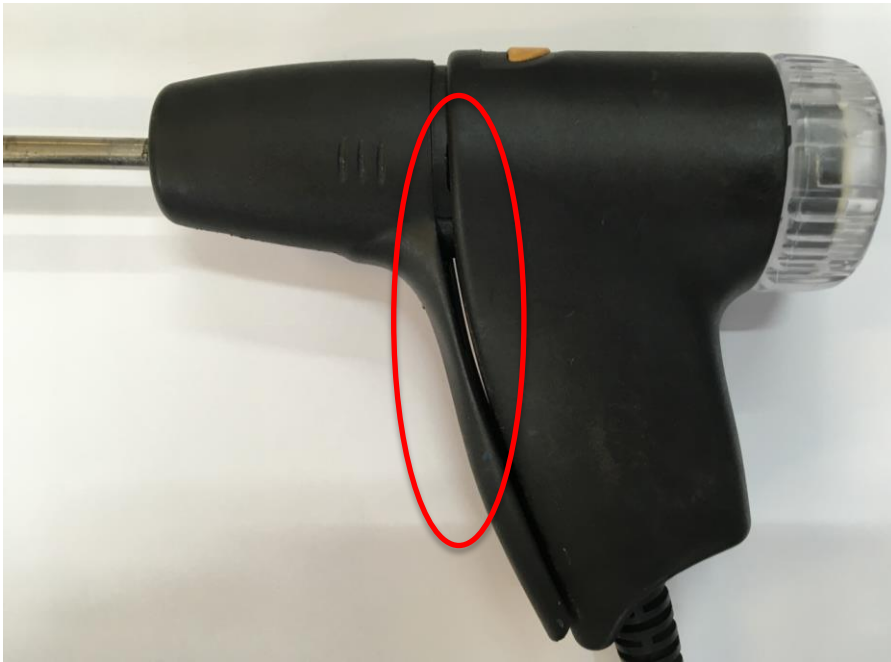
Røggassonde sluttede ikke tæt ved samling.

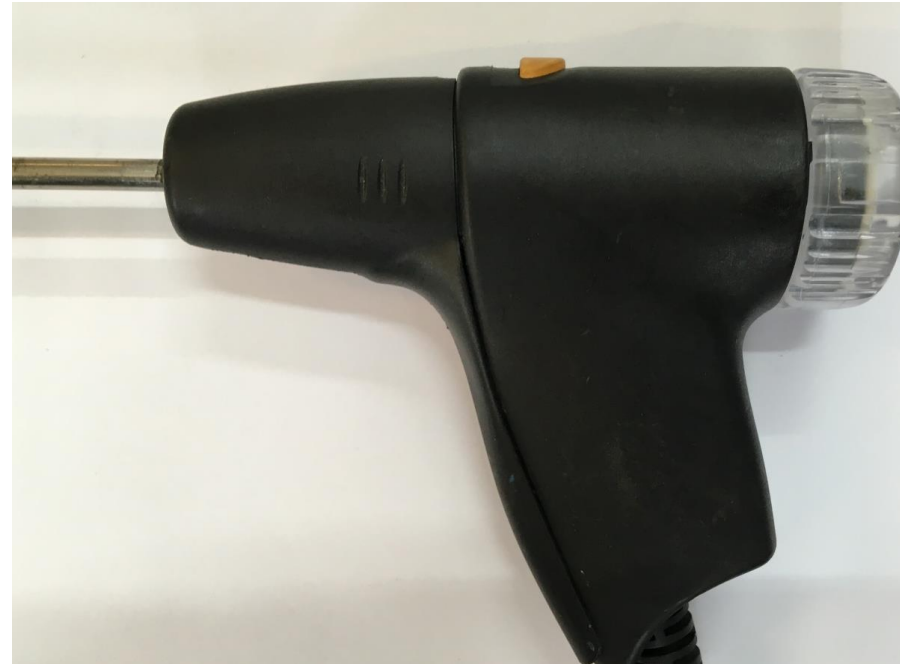
Her er røggastemperaturføleren skiftet og sonden er tæt igen.

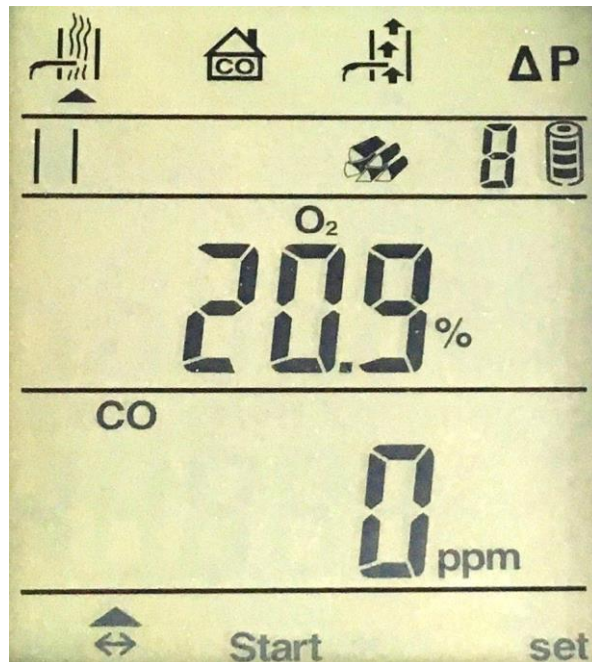
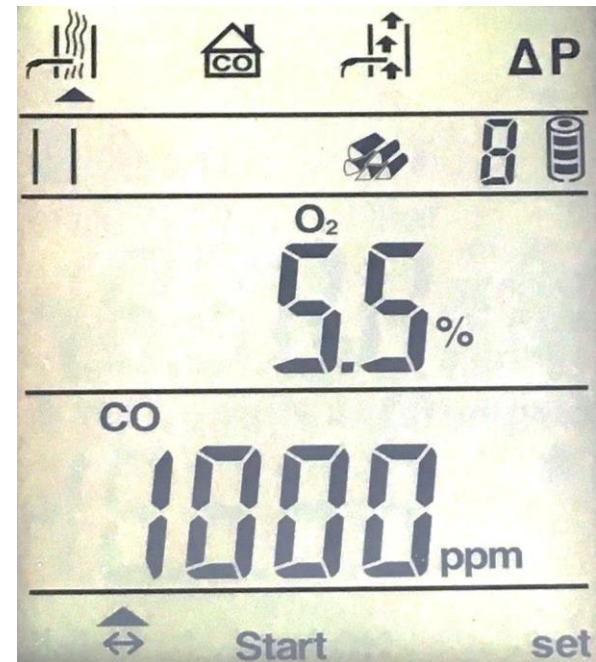
Dette udstyr viser helt normale værdier efter opstart, men...

...ved kalibrering med en testgas på 5.0 % O₂, kan man se, at målecellen afviger med 10 % relativ værdi. Det er alt for meget og O₂ målecellen skal i dette tilfælde udskiftes, da den var for ustabil til justering.

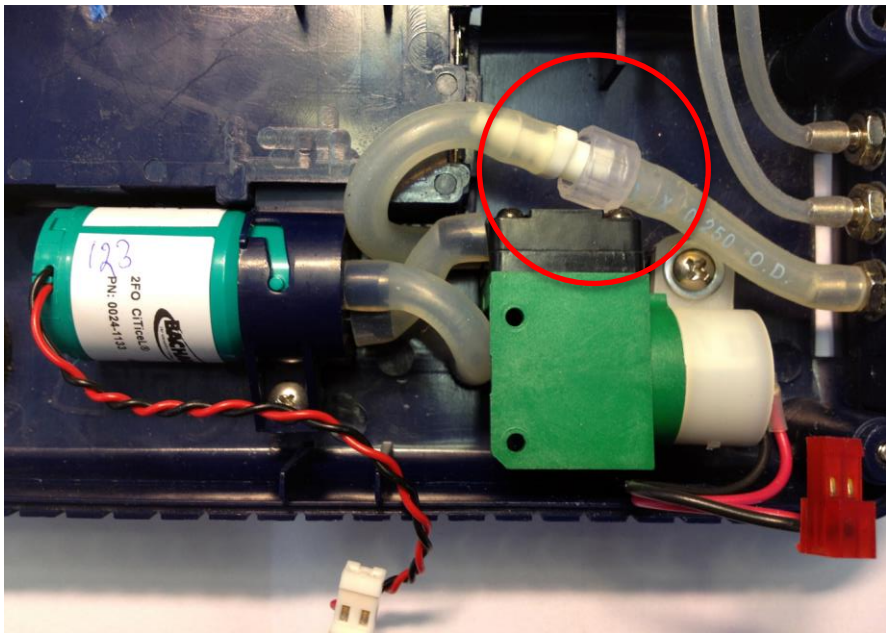
Symptom: For høj O2 værdi / for lav CO værdi.

Årsag: Bajonetsamling havde med tiden løsnet sig.

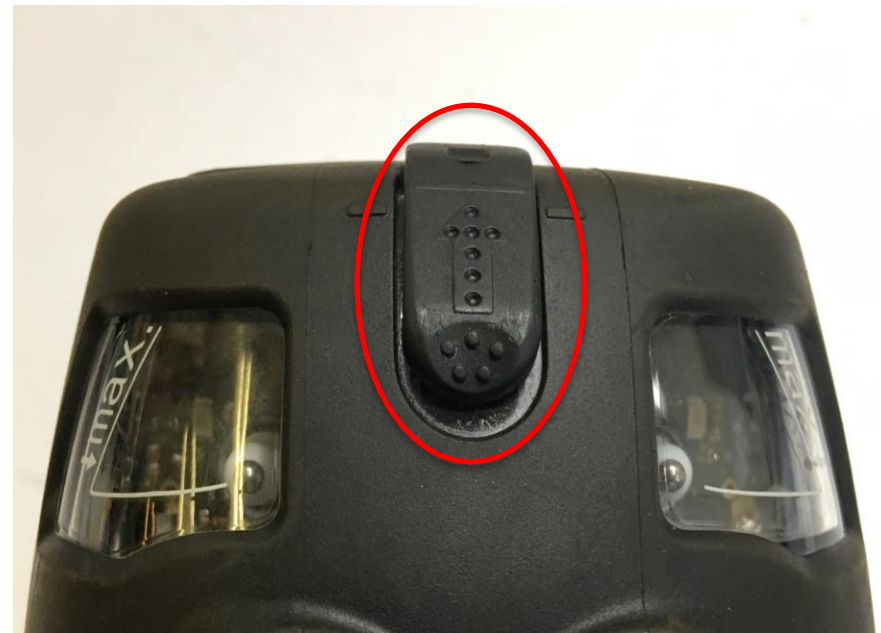
Symptom: Meget utæt O2 værdi tæt på 20,9 %

Årsag: Dæksel på vandudskiller er ikke lukket helt og udstyret suger falsk luft.

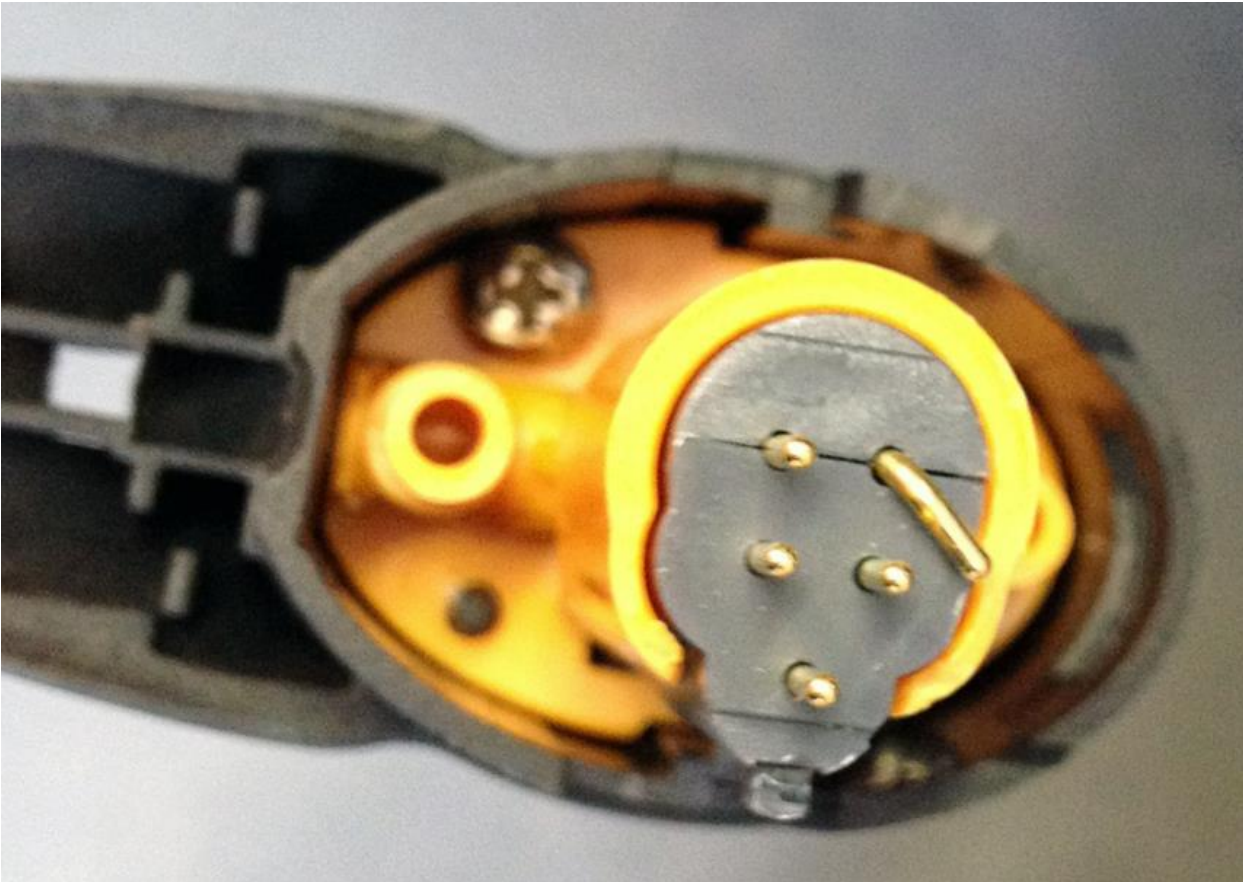
Symptom: Utæthed.

Årsag: Bukket stik på røggastemperaturføler vanskeliggør samling af sondemodul.

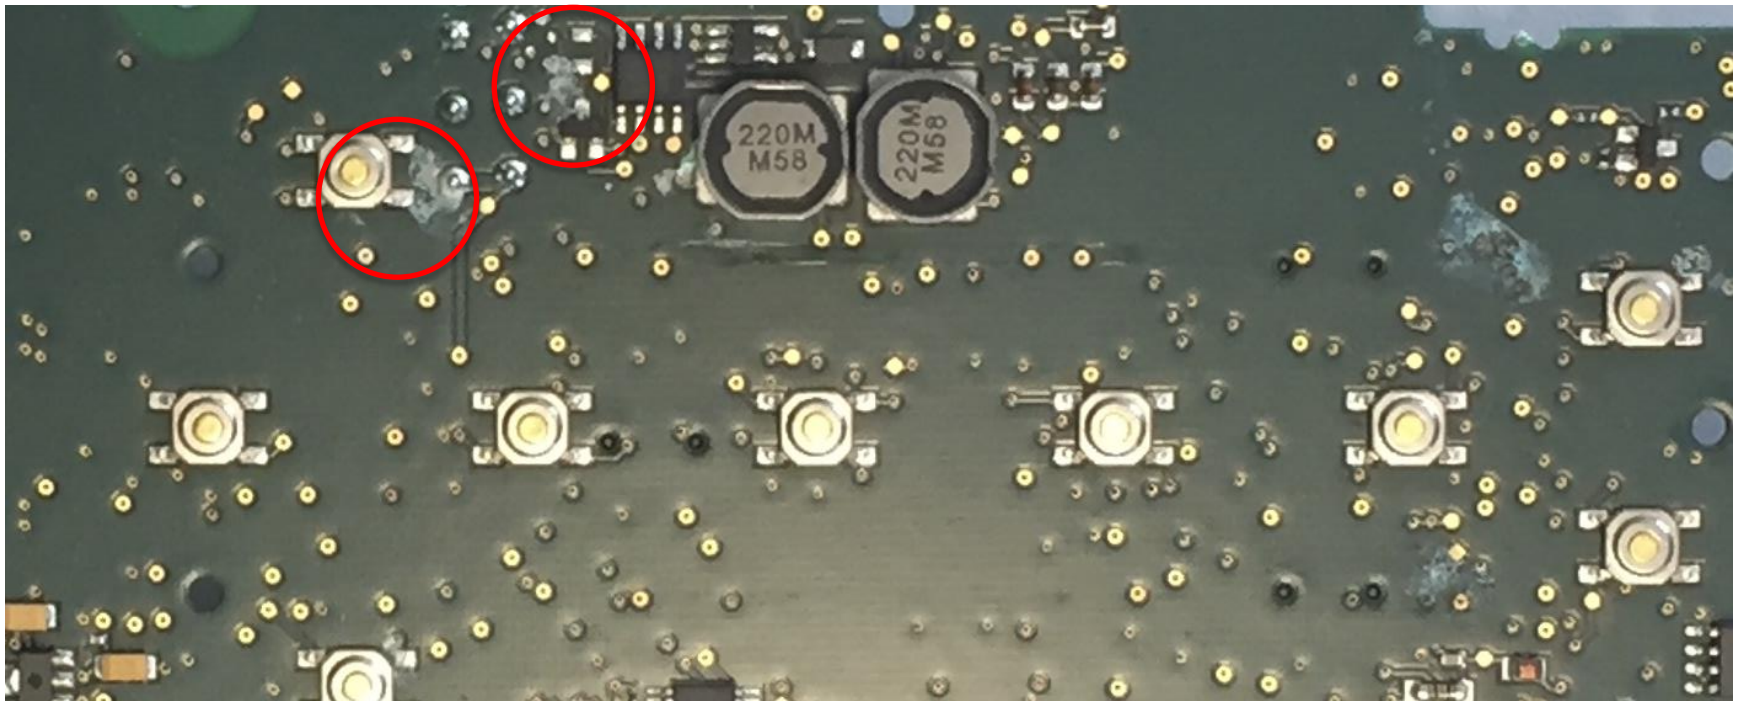
Væskeskadet print som kan være årsag til adskillige periodiske eller permanente symptomer, som for eksempel fejl ved måling.

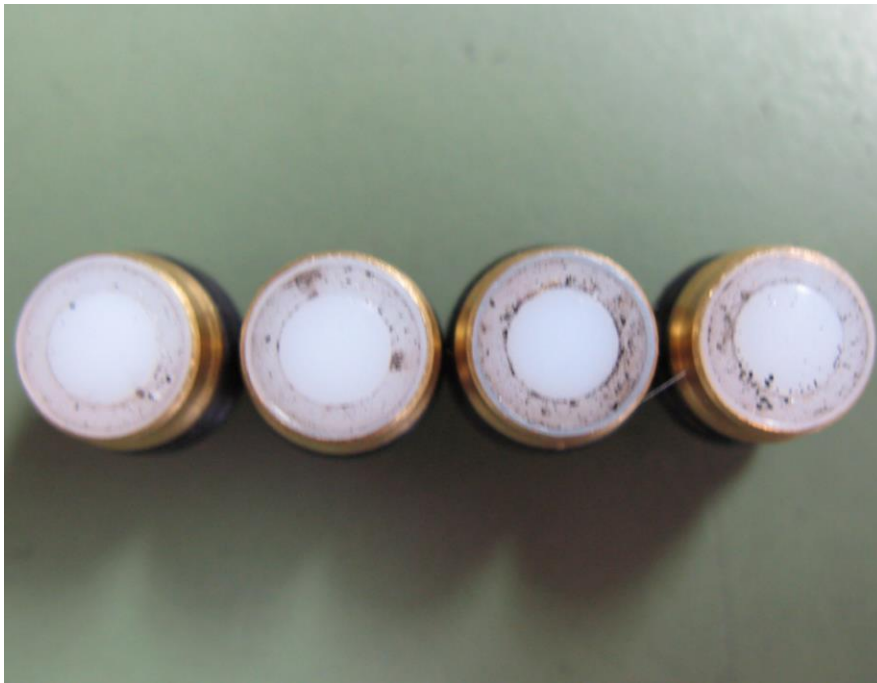
Defekte/snavsede ventiler/pakninger

Hvis man spænder hanerne med et større moment end "fingerstramning", vil pakningerne blive trykket flade og på den måde skabe utætheder.

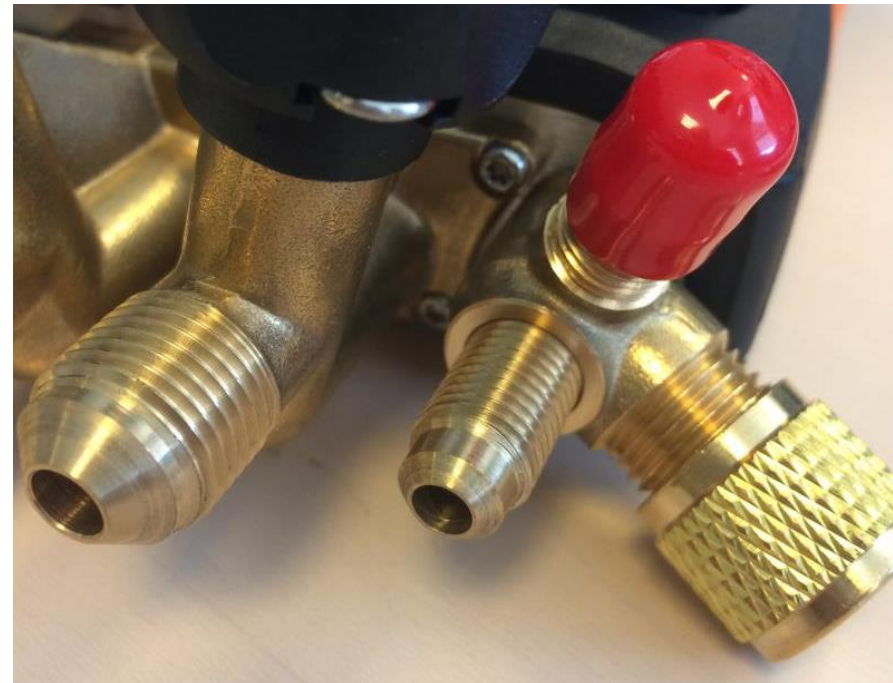
Åbne indgange, med blændprop parkeret på blændstudsens

Når instrumentet ikke er i brug, er det vigtigt, at bruge påskruer blændpropperne, da der ellers kan komme urenheder ind i instrumentet og på den måde ødelægge pakningerne med utætheder til følge.
